## MALLETTE DE RAVALEMENT : PRELEVEMENTS ET RECONSTITUTIONS

Des fiches techniques accompagnent cet outil de présentation : Elles font état des observations effectuées sur le bâti et en particulier sur ses épidermes (enduits et peintures).

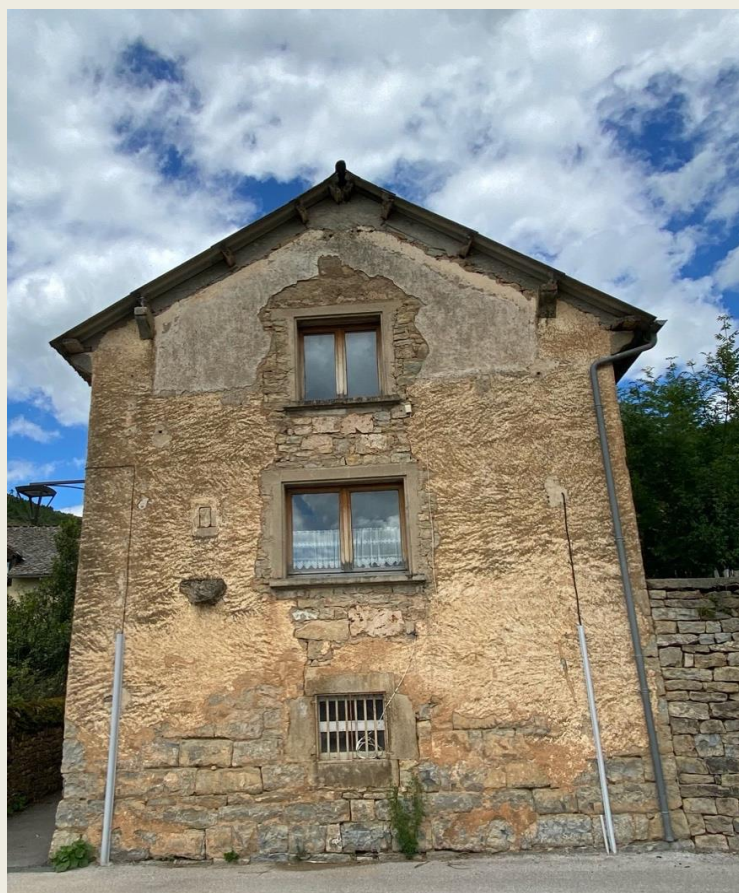
Maison de village donnant sur une voie d'accès au village. Bâti ancien et enduit historique.

| <b>État général</b> | <p>La façade a été dénaturée par la pose de fenêtres carrées dont les entourages de baie sont en mortier de ciment artificiel.</p> <p>Lors de travaux de toitures, les enduits lissés de l'ancien colombier ont été altérés et décollés, autour du cadre en ciment.</p> <p>Les enduits conservés sont globalement adhérents mais le chaulage qui les protégeait est usé dans l'ensemble.</p> <p>L'enduit a disparu au niveau bas de la façade.</p> |
| <b>Enduits :</b> | <p>Façade principale : enduit de terre rouge, fouetté et chaulé au niveaux 1 et 2.</p> <p>Enduit de chaux, de finition lissée au dernier niveau (colombier).</p> <p>Façade latérale :</p> |

| ENDUITS | PEINTURES/DECORS |
|---|---|
| <p><b>Finitions :</b></p> <p><b>Réfection des enduits du soubassement :</b><br/>Refaire l'enduit fouetté en raccord avec le parement à partir de la troisième assise de pierre. Refaire l'enduit à la chaux hydraulique naturelle et terre/tuileau, de finition lissée, au niveau des deux premières assises. Une plinthe est ainsi matérialisée et permet un entretien ponctuel du bas de mur, soumis aux projections d'eau et aux remontées capillaires.<br/>NB : La chaux hydraulique naturelle est insoluble à l'eau après prise.</p> <p><b>Encadrement de baies :</b> il serait souhaitable de changer les fenêtres actuelles par des modèles en bois de forme traditionnelle (verticale) et de reconstituer les encadrements en pierre sur le modèle de celui du rez-de-chaussée.<br/>NB : Si ces travaux ne peuvent être envisagés, (en raison d'aménagements intérieurs par ex.), un enduit de texture et de couleur identique à l'enduit existant sera reconstitué sur le ciment. Il faut alors créer de l'accroche mécanique à la surface du ciment, puis formuler un mortier bâtard à base de chaux et de ciment, posé uniquement sur les surfaces en ciment.<br/>Le raccord entre l'enduit bâtard et l'enduit de chaux doit être armé par un treillis de façade (maille 1 cm), intégré dans l'épaisseur de l'enduit.<br/><b>Dernier niveau :</b> enduit lissé en raccord à l'existant.</p> | <p><b>Technique de peinture :</b></p> <p>A l'issue des travaux de réfection d'enduit (soubassement, raccord sous toiture, entourages de baies), appliquer un lait de chaux de teinte blanc cassé de terre de Sienne, en raccord à la coloration générale.</p> <p>Le lait de chaux a deux objectifs :</p> <ul style="list-style-type: none"> <li>- reminéraliser les enduits anciens conservés.</li> <li>- unifier l'ensemble après réparations.</li> </ul> |
| <p><b>Matériaux/dosages :</b></p> <p><b>Parement (Hors plinthe) :</b><br/>Chaux aérienne en pâte (norme S PL) : 1 volume.<br/>Terre rouge locale (brézel) : 4 volumes.</p> <p><b>Plinthe :</b><br/>Chaux NHL 3,5 : 1 volume.<br/>Terre rouge locale : 3 volumes.</p> <p><b>Coulis d'injection :</b><br/>Dans les fissures et lézardes au niveau des allèges. Mortier fluide de :<br/>Chaux NHL : 1 vol.<br/>Sable roulé de rivière de 2 mm : 2 vol.</p> | <p><b>Matériaux/dosages :</b></p> <p><b>Badigeon de chaux :</b><br/>Chaux aérienne en pâte (S PL) : 1 volume<br/>Eau : 2 volumes.</p> <p><b>Coloration :</b><br/>Terre de sienne brûlée : 2 % du poids de la chaux.<br/>Terre de Sienne naturelle : 4 % du poids de la chaux.</p> <p>Le dosage est à ajuster in situ, suivant tests sur l'ensemble de la façade.</p> |

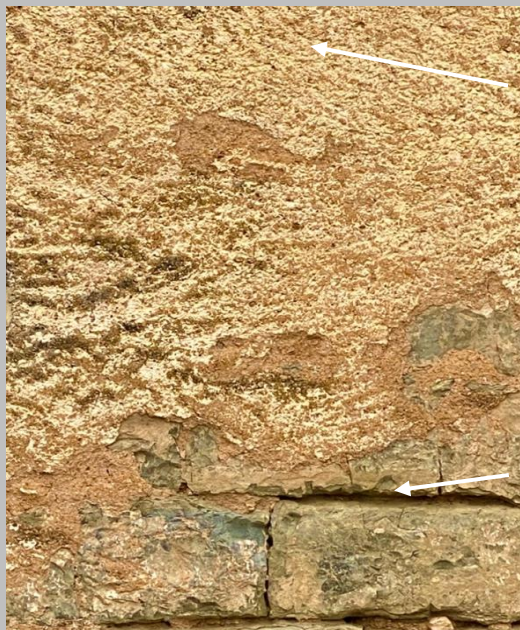
Enduit de terre rouge et chaux artisanale.  
 Finition fouettée à la branche.  
 La direction du geste est perceptible (flèches).

L'enduit est protégé par un chaulage.  
 La teinte blanche du lait de chaux est colorée par les fines  
 de l'enduit rouge.

Joints dégarnis au niveau du soubassement.

Pierre calcaires équerries.

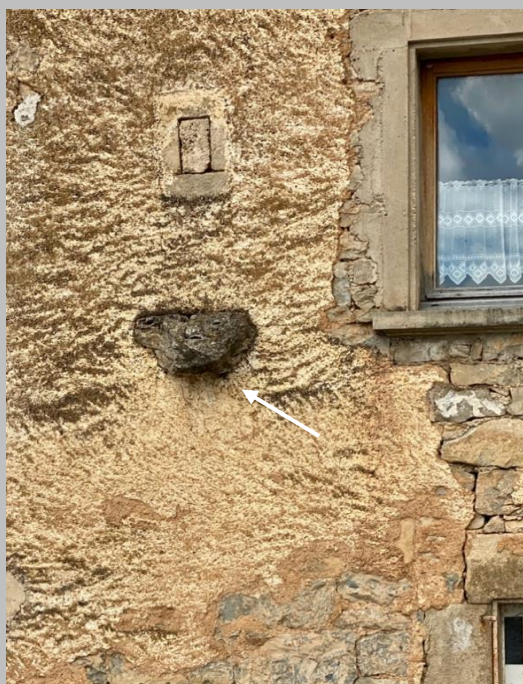
Encadrement disgracieux en ciment artificiel.

Pierre de socle d'une statue religieuse supposée (flèche).

Lézarde au niveau de l'allège.

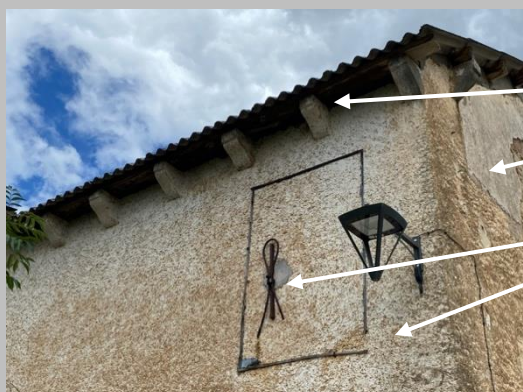
Tôle ondulée.  
 Pierre de taille.

Surface lisse au niveau de l'ancien colombier.

Tirant et fer plat.  
 Enduit de terre rouge, matiéré et protégé d'un chaulage.

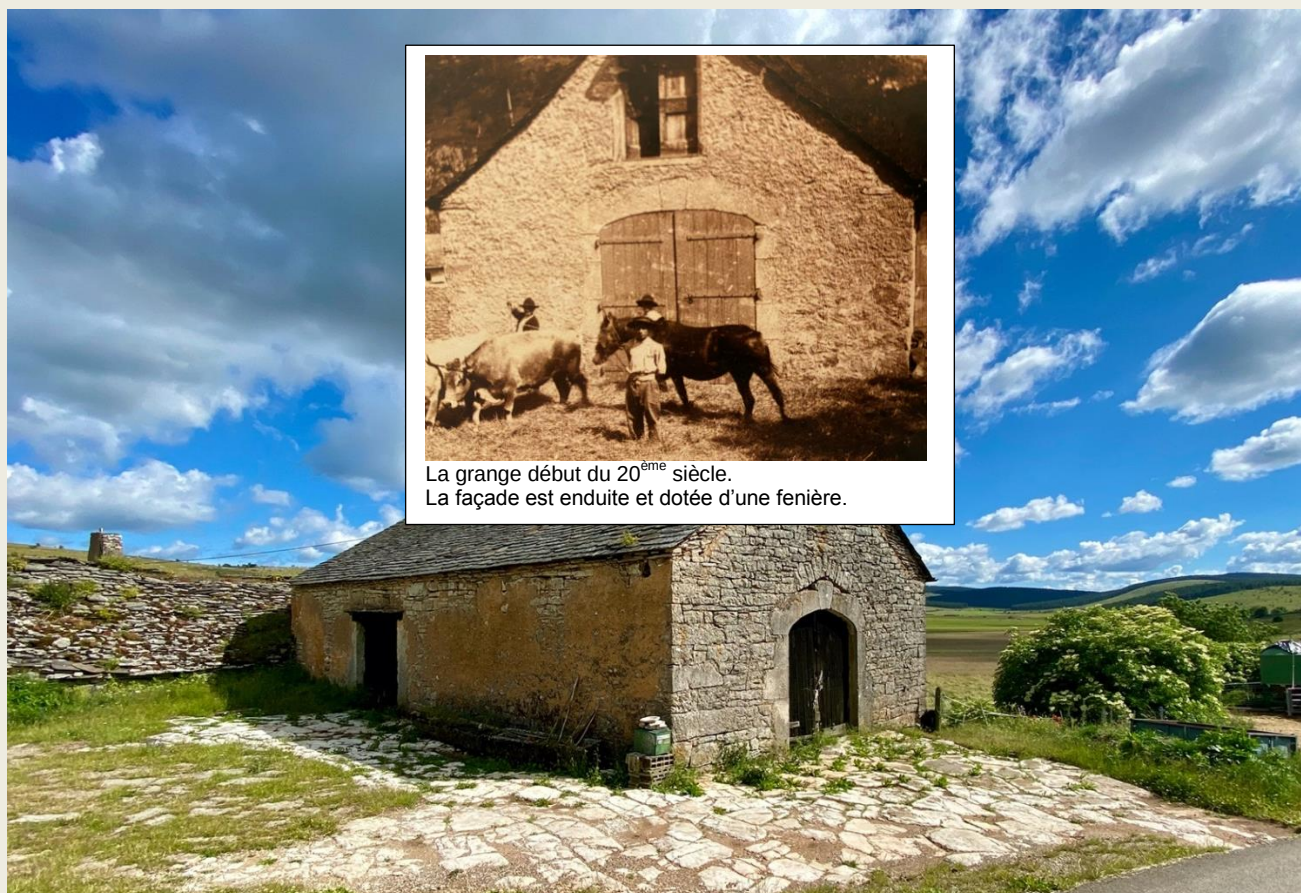
Bâtiment agricole (grange) avec aire de battage.

| <b>État général</b> | <p><b>La façade sur l'aire de battage</b> est fragilisée par l'absence d'enduit de protection. Les joints sont dégarnis et sont soumis à l'eau et au gel.</p> <p><b>La façade latérale</b> a conservé une grande partie de son enduit de brézel qui est globalement adhérent.</p> <p>Les zones de lacune peuvent être réparées en raccord à l'existant.</p> |
| <b>Enduits :</b> | <p><b>Façade principale</b> : perte de l'enduit de protection.</p> <p><b>Façades latérales</b> : enduit « jeté et recoupé », mortier de brézel et chaux aérienne artisanale.</p> |

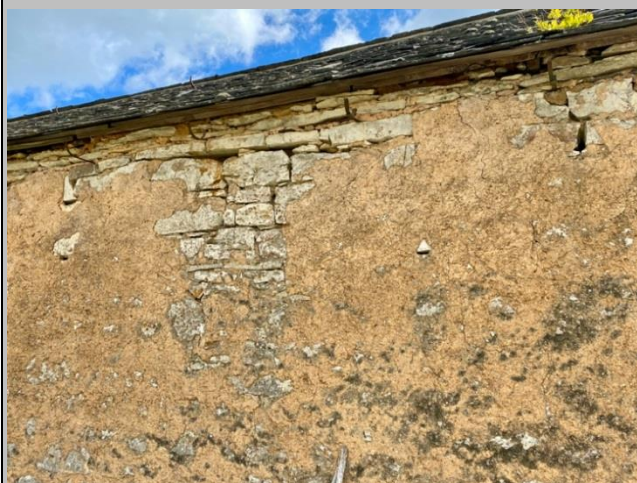
L'enduit sous la rive n'a pas été refait, après la réparation de toiture.

La perte de l'enduit sur cette zone a fragilisé la maçonnerie : les joints sont dégarnis. Il y a prise d'eau et perte d'isolation.

Les pierres peuvent se déchausser.

Dépôt de salissures et colonisation organique (mousses).

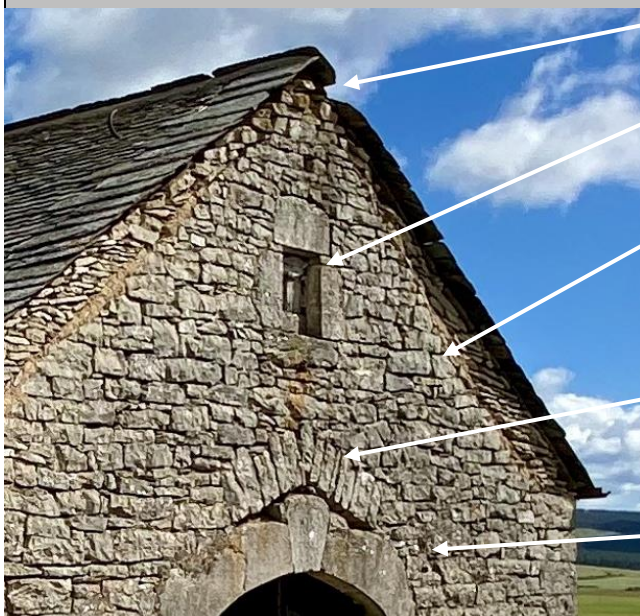
Lauze manquante.

La fenièrre a été rebouchée et remplacée par un fenestron.

Niveau de l'ancienne toiture.

La rehausse a été comblée par l'empilement de lauzes de calcaire (remplacement des lauzes de l'ancienne toiture supposé).

Arc de décharge en pierres calcaires.

L'enduit de protection a disparu et les joints sont dégarnis.

Le mur est fragilisé et les joints dégarnis entraînent la pénétration de l'eau dans le mur.

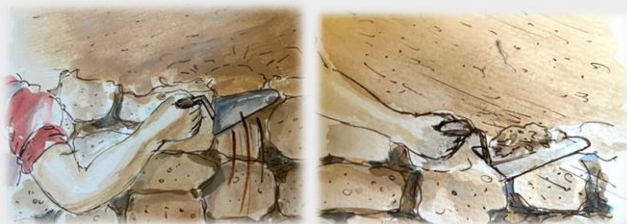
L'enduit est jeté à la truelle puis arasé dans un geste de biais.

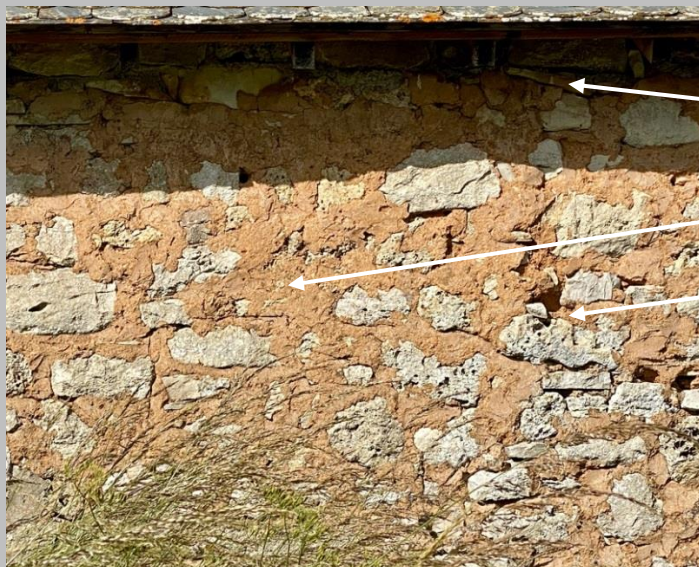
L'enduit est à terminer au raccord de la passée de toiture.

L'enduit, autrefois plus couvrant, s'use sur les têtes de pierre.

Joints usés et creusés, à regarnir.  
(pour éviter la prise d'eau et le gel, ainsi que la conductivité du froid dans la maçonnerie).

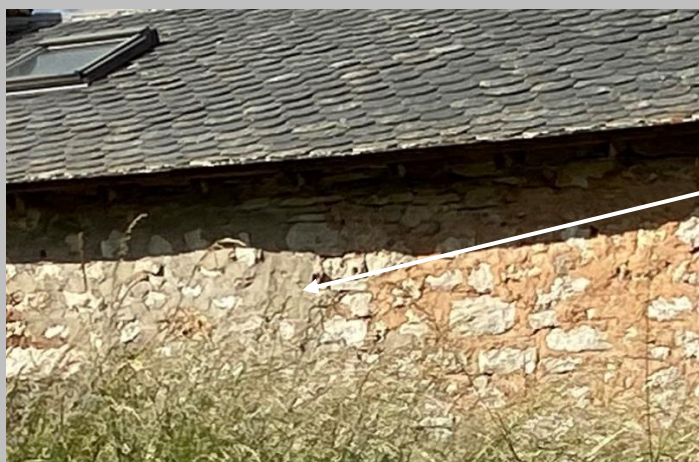
Toiture refaite en lauzes fines (ardoises) et insertion de velux.

Enduit gris à purger et refaire sur le modèle de l'enduit de brézel et chaux (à droite).

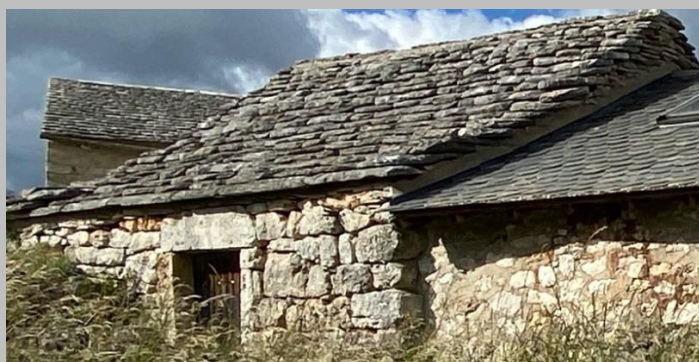
Les joints sont dégarnis et creusés, faute d'entretien.

La maçonnerie est fragilisée. L'eau et le froid pénètrent dans le mur.

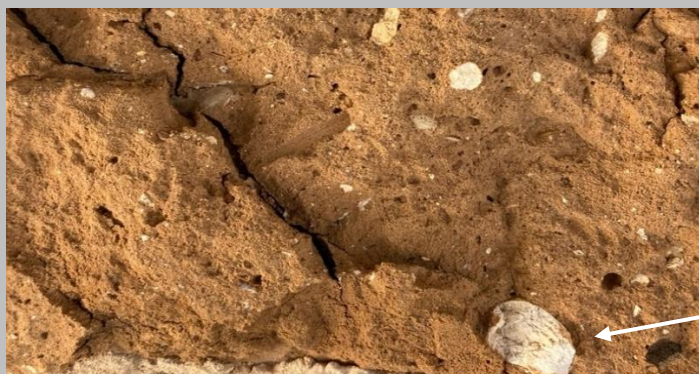
Mortier de brézel (puisé localement) et chaux.

Nodule de chaux aérienne artisanale  
(fabriquée localement dans les *calcious*).

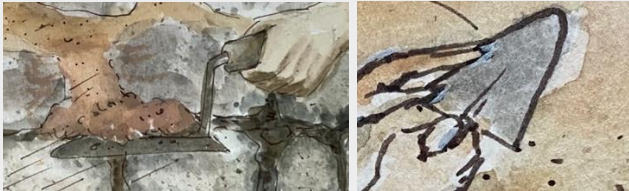
| <p><b>Gestes/outils :</b></p> <p>Garnir puis écraser la surface avec la truelle pour faire adhérer le mortier sur le support.</p> | <p><b>Gestes/outils :</b></p> |

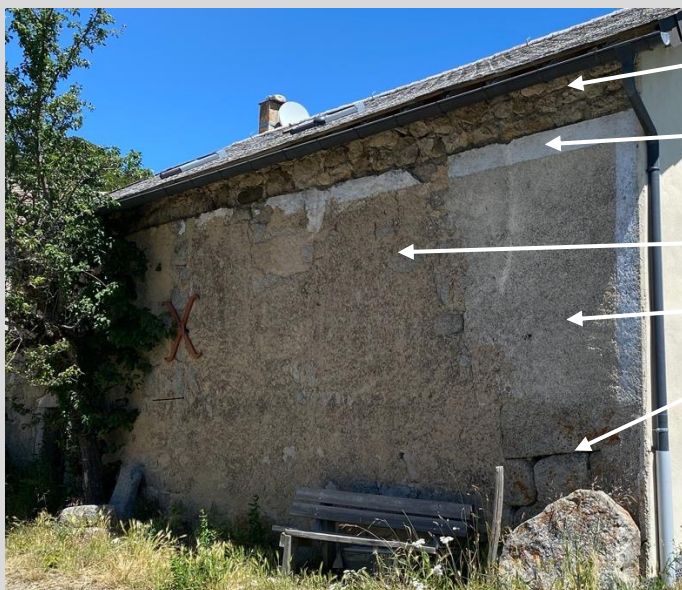
L'enduit est à terminer au raccord de la passée de toiture.

Le bandeau marque le niveau de l'ancienne toiture.

Maçonnerie en blocs de granite équarris. Les joints sont dégarnis et laissent passer l'eau et le froid.

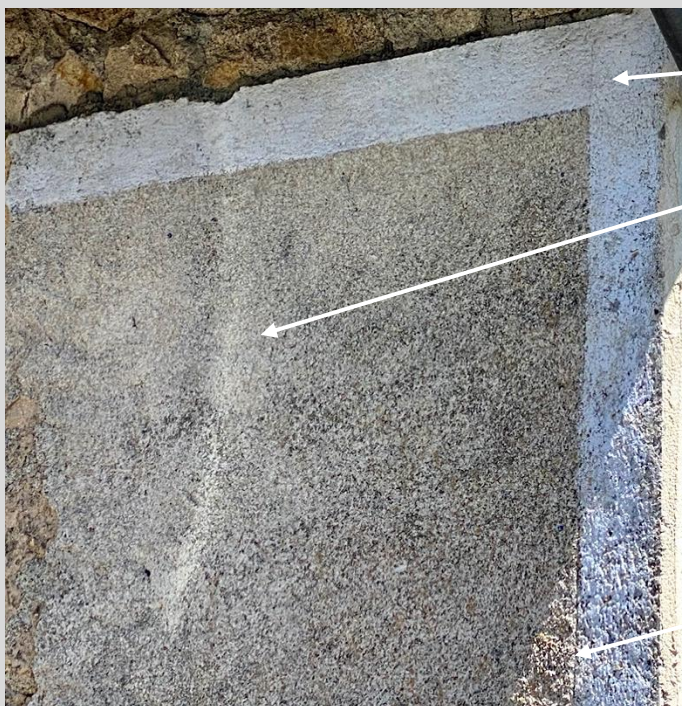
Bandeau et chaîne d'angle lissés et peints à la chaux (blanc).

Enduit de finition d'aspect grenu et de coloration rosée.

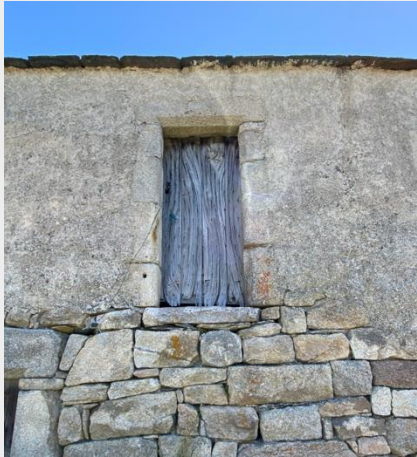
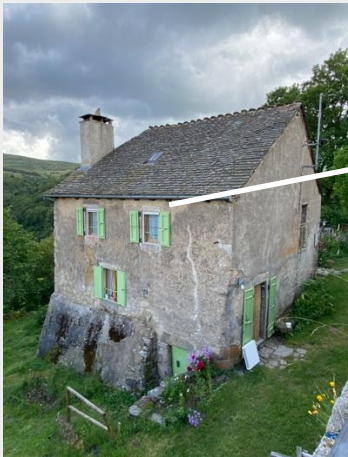
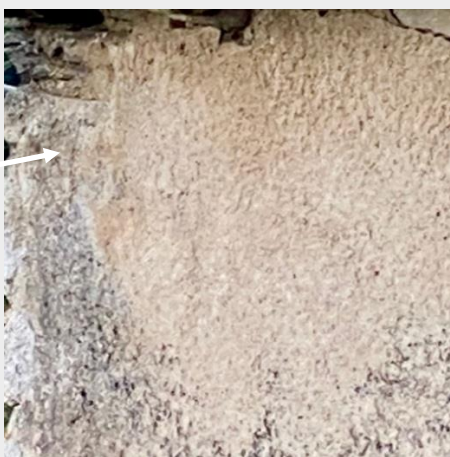
| <p><b>Autres :</b> enduits de même typologie, observés dans le secteur du mont Lozère.</p> <div> </div> <p>Fontpadelle.                      Serviès.                      Serviès, Détail : la couleur du mortier est rosée.</p> | |

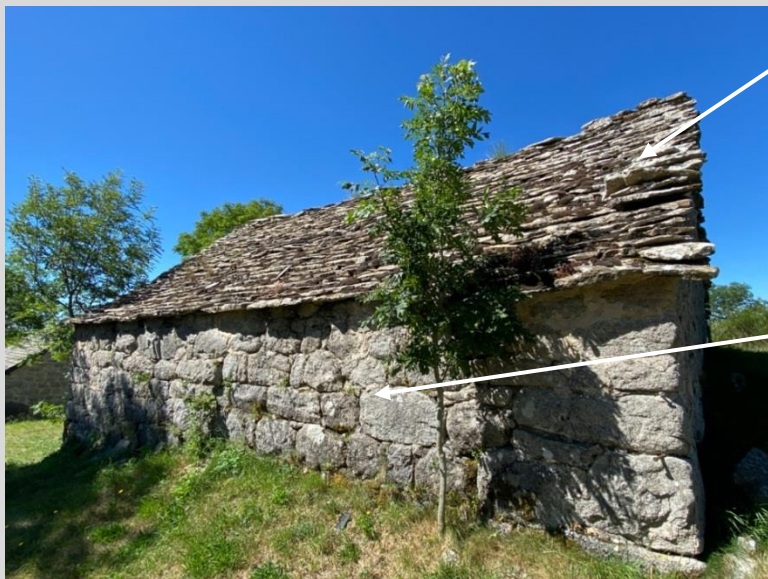
Toiture en lauzes calcaires.

Maçonnerie de blocs de granite : les joints sont dégarnis par l'usure et les intempéries.

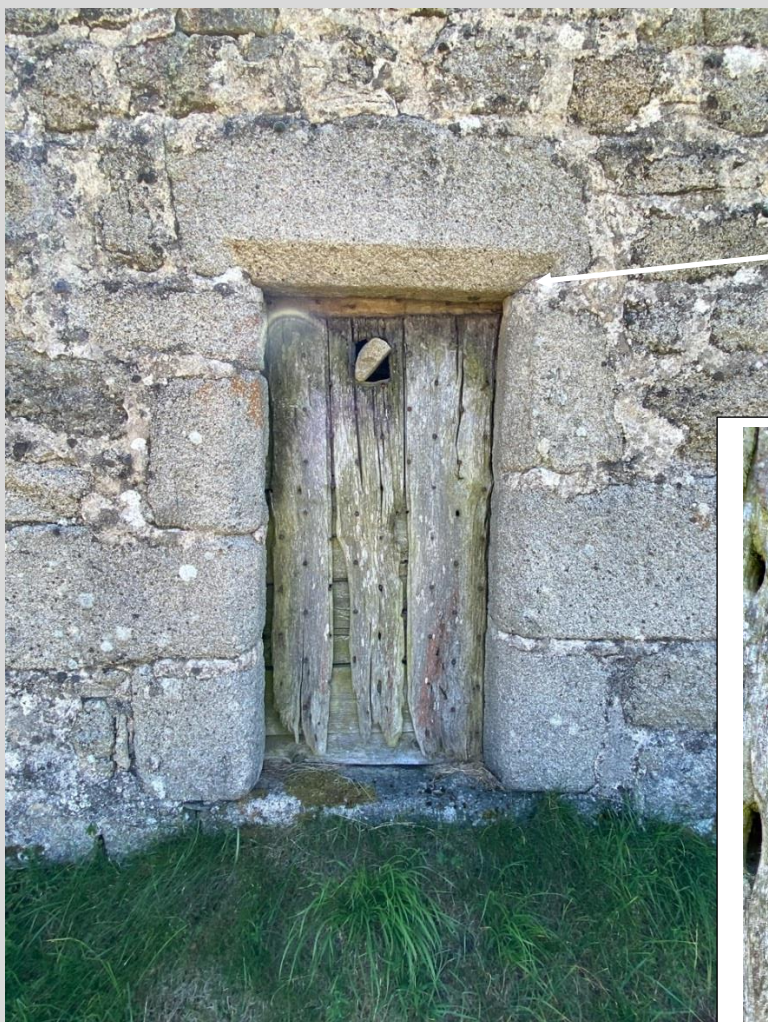
L'enduit, plus couvrant à l'origine, est utilisé sur les pierres.

L'eau et les intempéries usent ensuite les joints, qui se creusent.

Porte en planches de bois à clous retournés, peinture traditionnelle à l'ocre rouge.

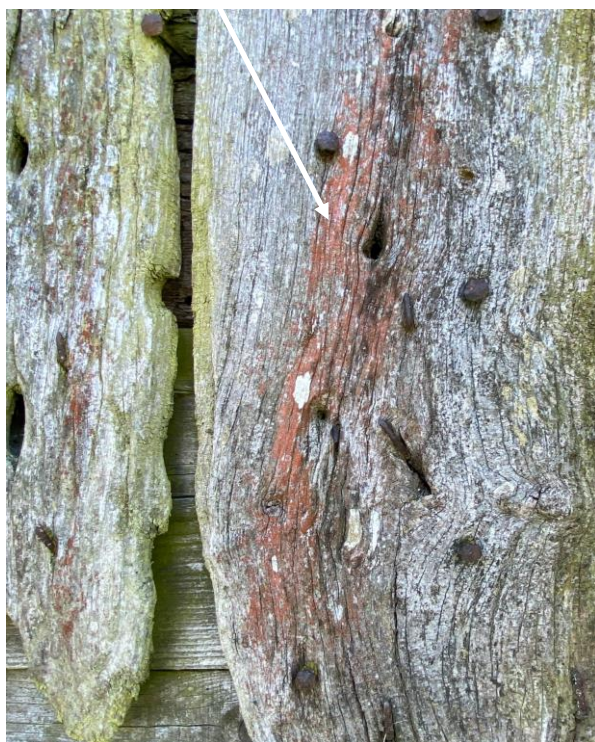
Linteau et jambages chanfreinés.

| <p><b>Porte d'entrée :</b> conserver et restaurer, puis peindre en peinture à l'ocre (cf : cahier de recommandation huisseries).</p> | |

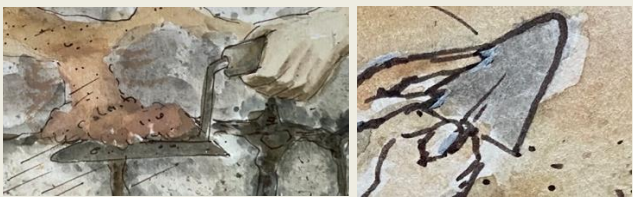
| <p><b>Gestes/outils :</b></p> <p>Garnir puis écraser la surface avec la truelle pour faire adhérer le mortier sur le support.<br/>Les têtes de pierres peuvent être brossées (à sec) lorsque le mortier aura fait sa prise.</p> | <p><b>Gestes/outils :</b></p> |

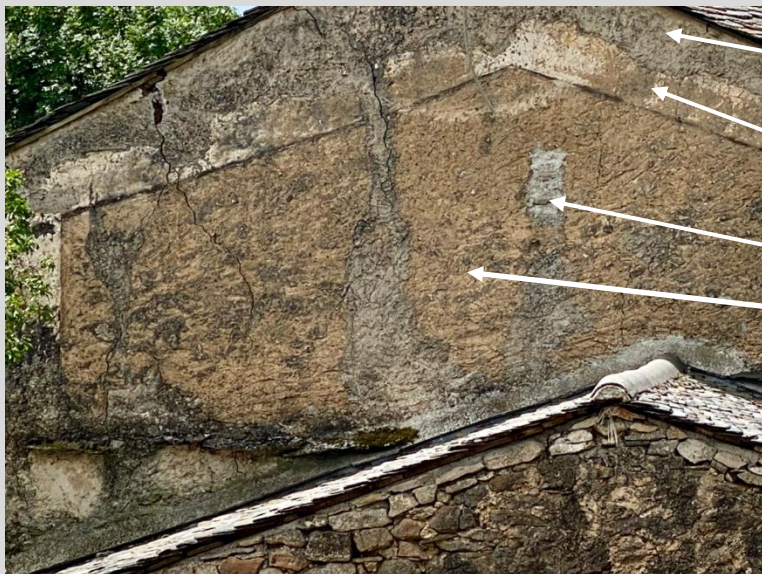
La rehausse de toiture semble maçonnée et enduite au ciment artificiel.

Niveau d'origine de la toiture marqué par le bandeau blanc et filet sombre.

Toiture refaite.

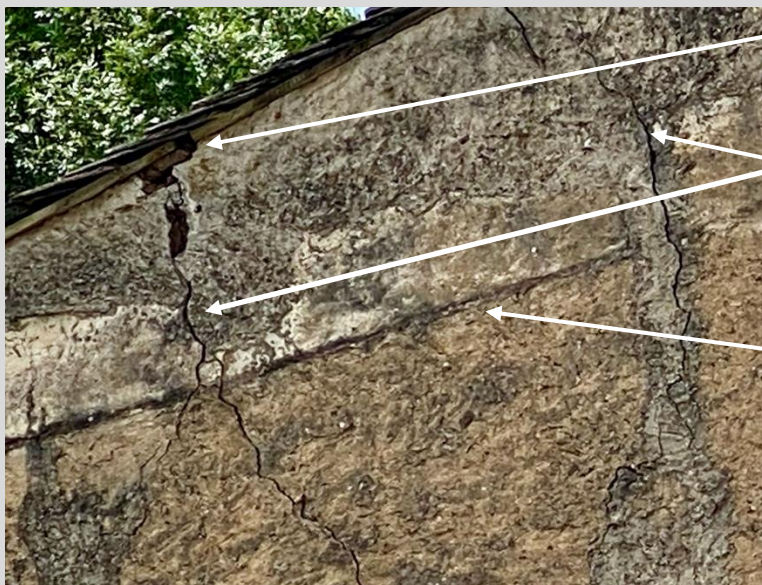
Sortie de poutre, enduit décollé : prise d'eau.

Lézardes multiples, rebouchées au ciment et ré-ouvertes.

Bandeau blanc et filets de séparation gravé et peint en teinte foncée.

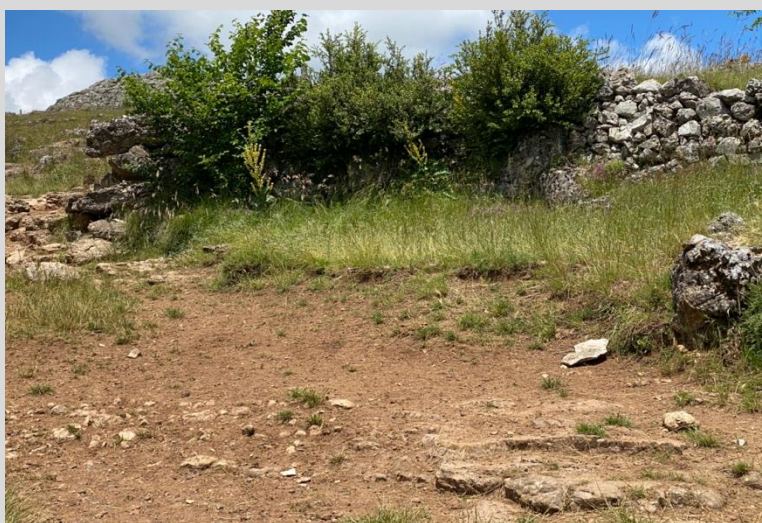
Terre rouge à proximité.

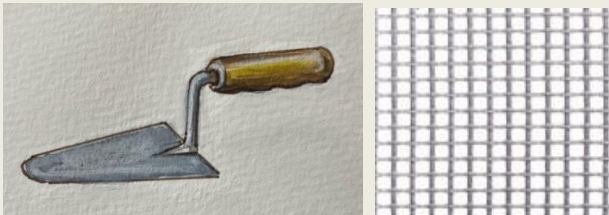
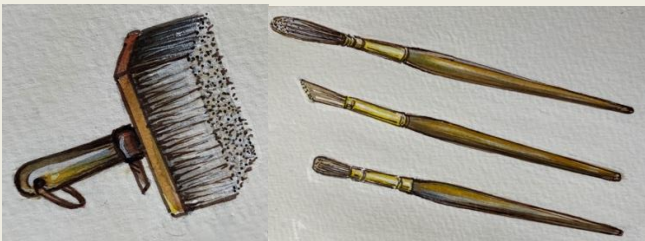
| <p><b>Gestes/outils :</b></p> <p>Treillis d'armature pour mortier.</p> | <p><b>Gestes/outils :</b></p> |

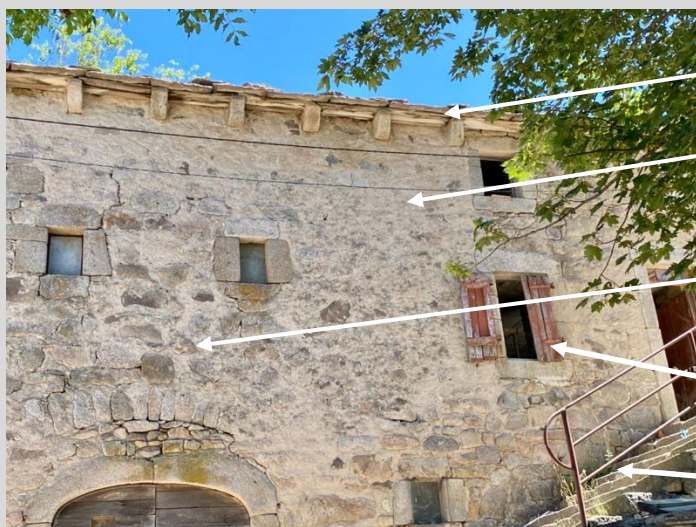
Passée de toiture : rive en bois reposant sur granite taillé.

L'enduit est mieux conservé sur la partie supérieure, protégée par la passée de toiture.

Garde-corps en ferronnerie.

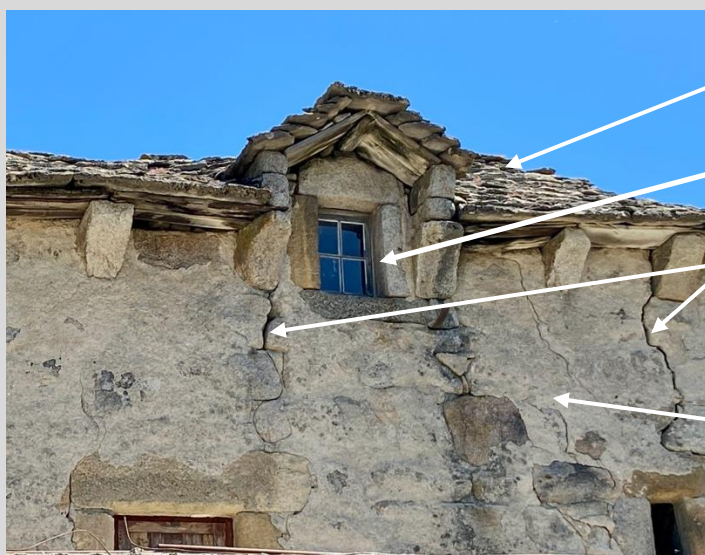
Lauzes calcaires.

Lucarne au niveau de la voûte supérieure sous toiture.

Lézardes

L'enduit de chaux semble adhérent, bien qu'usé en surface.

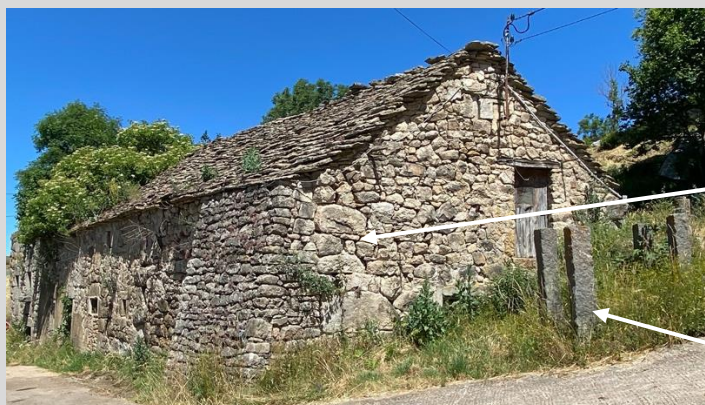
Bâtiment annexe à l'abandon, partiellement en ruine.

Le contrefort stabilise le bâti adossé à la pente

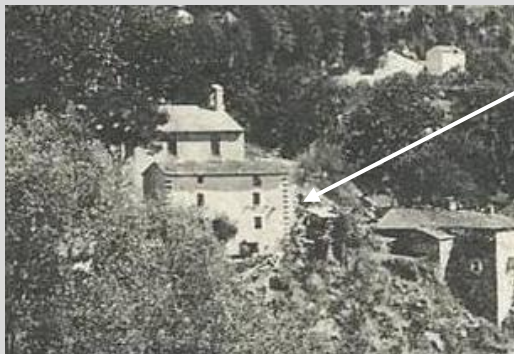
Le décor de façade, matérialisant des chaînes d'angles harpées, est bien visible sur cette carte postale ancienne (autour de 1900 supposé).

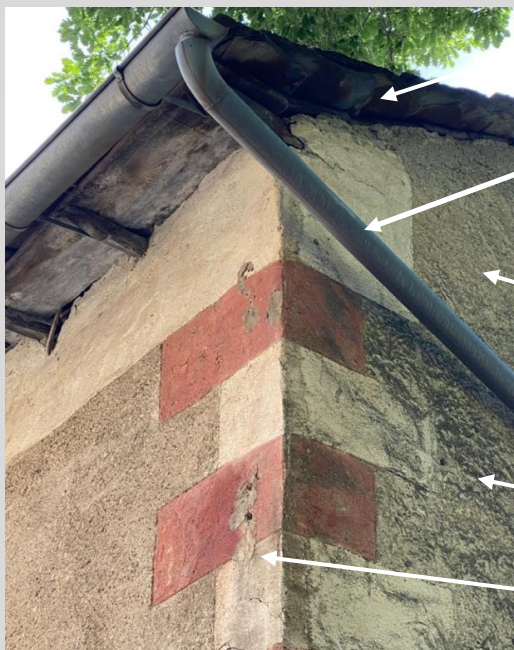
Lauzes de schiste sur rive en bois (à réviser).

Descentes d'eau en zinc

Petits scellements au ciment à purger.

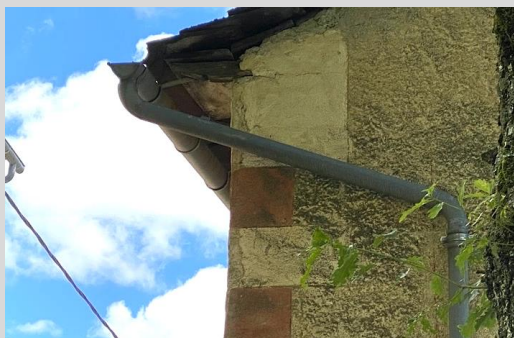
La texture de l'enduit fouetté à la branche est bien visible vers le haut du mur, plus protégé de l'usure et des intempéries.

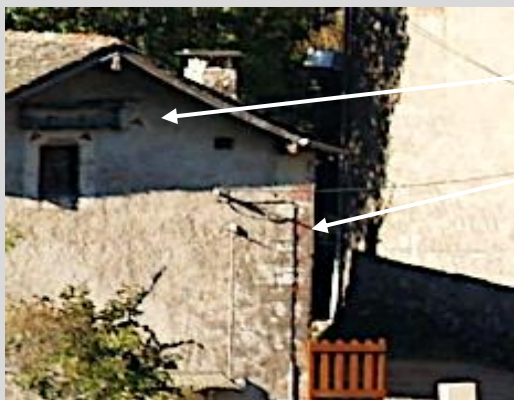
Colombier et petits ornements à l'ocre rouge.

Chaîne d'angle harpée peinte à l'ocre rouge et blanc.

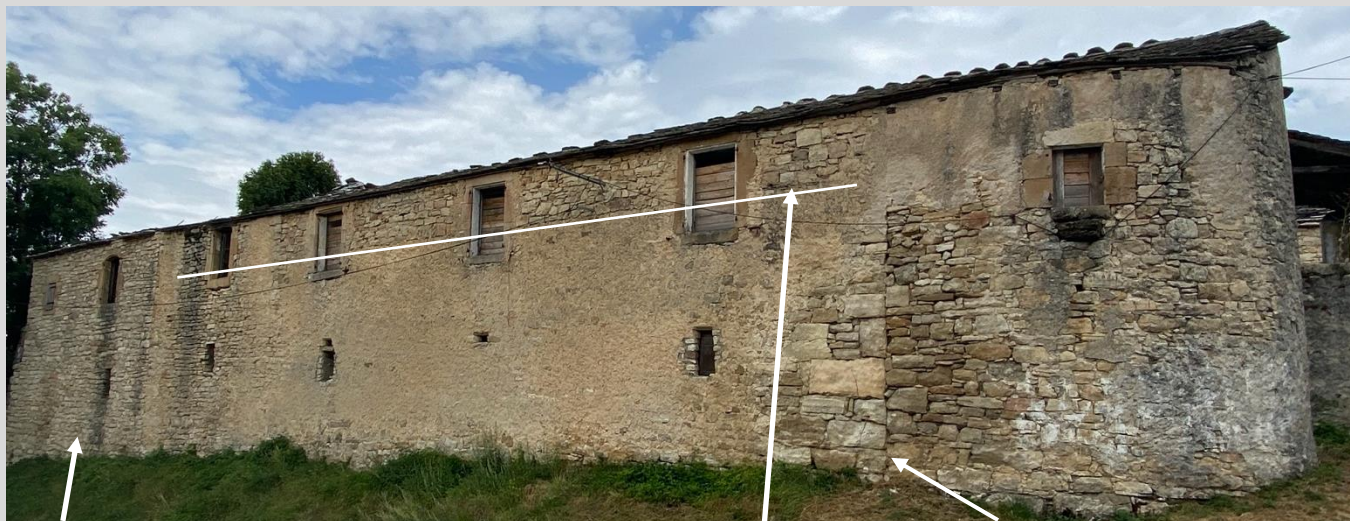
Extension :  
Fenêtre avec linteau à  
arc surbaissé.  
Fenestron avec  
contrevent conservé.

Le trait blanc indique la limite du corps de bâtiment  
plus ancien (bergerie ou étable supposé) qui a  
conservé son enduit, avec traces de badigeon ocre  
jaune.  
Le bâtiment a été rehaussé pour aménager des pièces  
d'habitation (relais).

L'enduit est conservé en haut du mur, sous la  
passée de toiture.

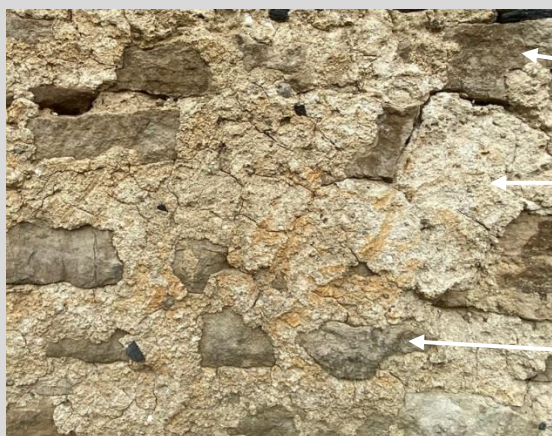
Pierre calcaire brute.

Enduit de chaux bien dosé et sable calcaire.

Vestige d'un très vieux badigeon de chaux ocre  
jaune.

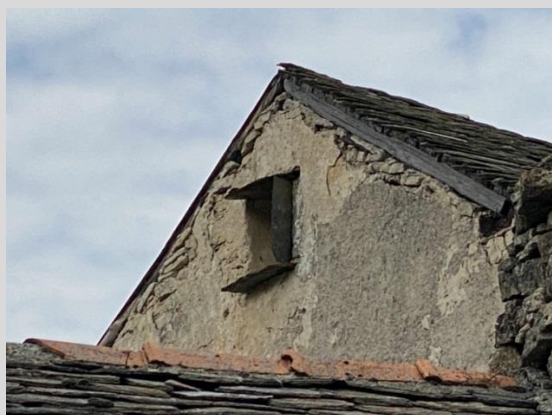
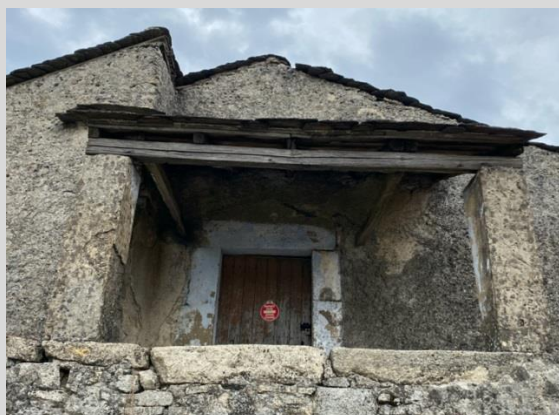
Le colombier, protégé par du vent par des lauzes de schiste, enduit lissé et chaulé. Encadrement de porte avec badigeon de chaux bleu cobalt.

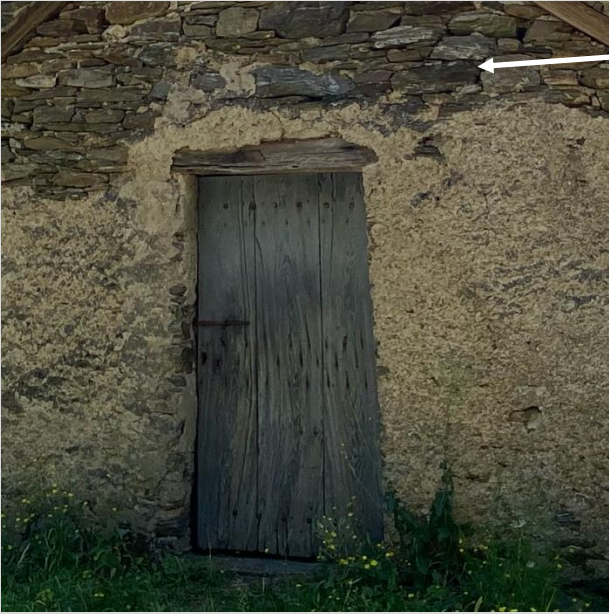
Les joints sont dégarnis (prise d'eau, conduction du froid).  
L'enduit des décollé (probablement suite aux travaux sur la toiture).

Enduit économique (ou enduit « paysan ») à une couche épaisse et de finition rugueuse.

Porte ancienne, peinture gris clair.

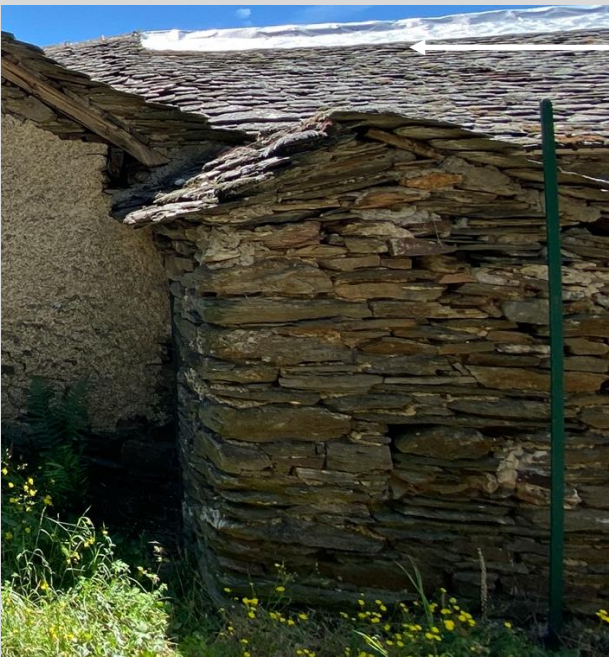
Travaux en cours sur la toiture.

Maçonnerie en pierre de schiste.  
Mur non enduit (clède ?).

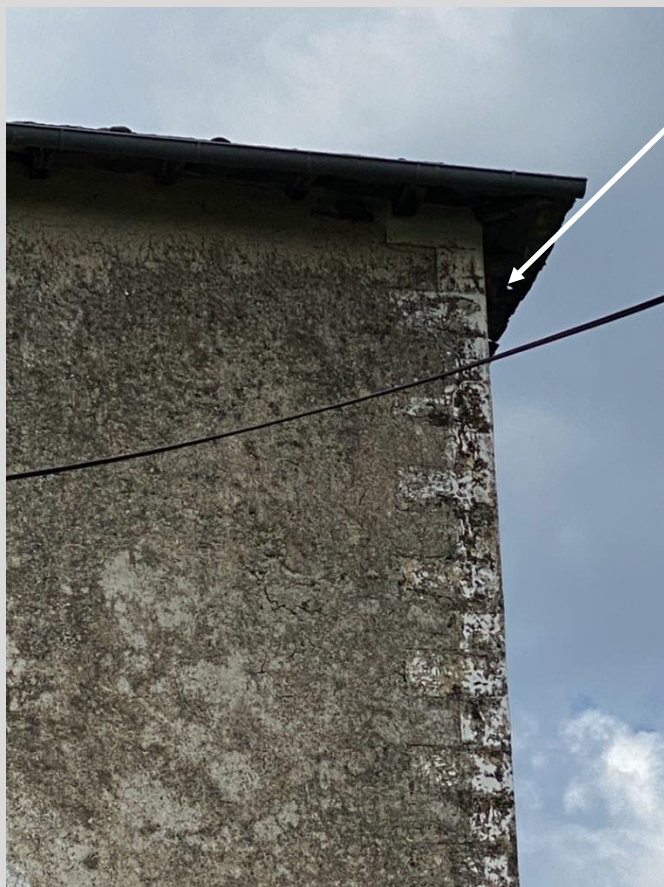
Chaîne d'angle harpée, gravée dans l'enduit frais, lissée et peinte en blanc.

Enduit de finition de couleur beige clair, obscurci par les colonisations organiques et les dépôts divers.

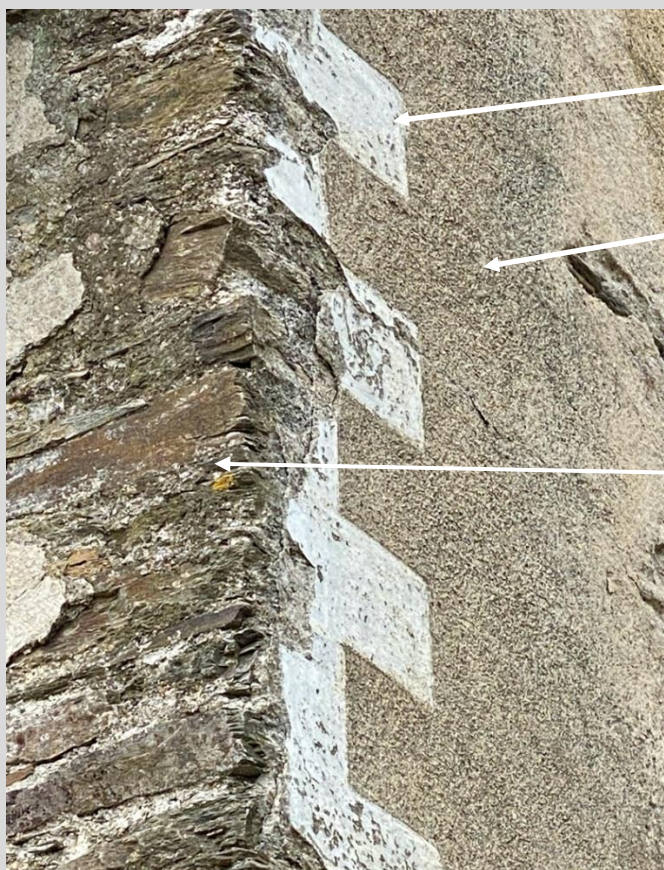
Chaîne d'angle lissée et peintes, mieux conservée sur la façade latérale.

Enduit de finition grenu, jeté au balai ou projeté à la tyrolienne.

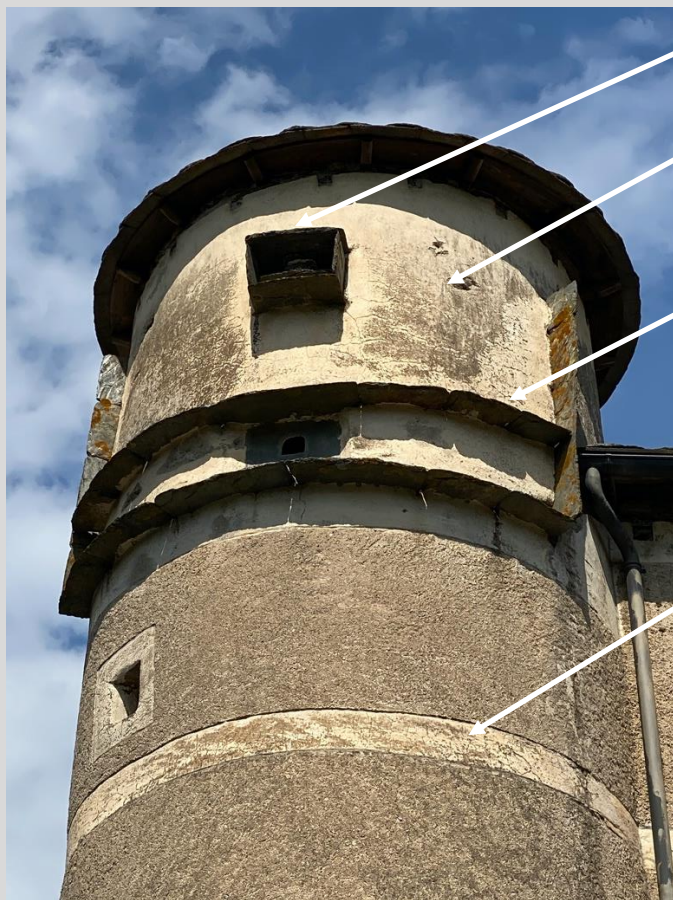
Tour avec colombier, dont l'ouverture est protégée du vent et des intempéries par des plaques de schiste.

Le mur est enduit, lissé et chaulé.

L'enduit du parement est grenu, alors que les bandeaux horizontaux et entourages de baies sont gravés, lissés et chaulés.

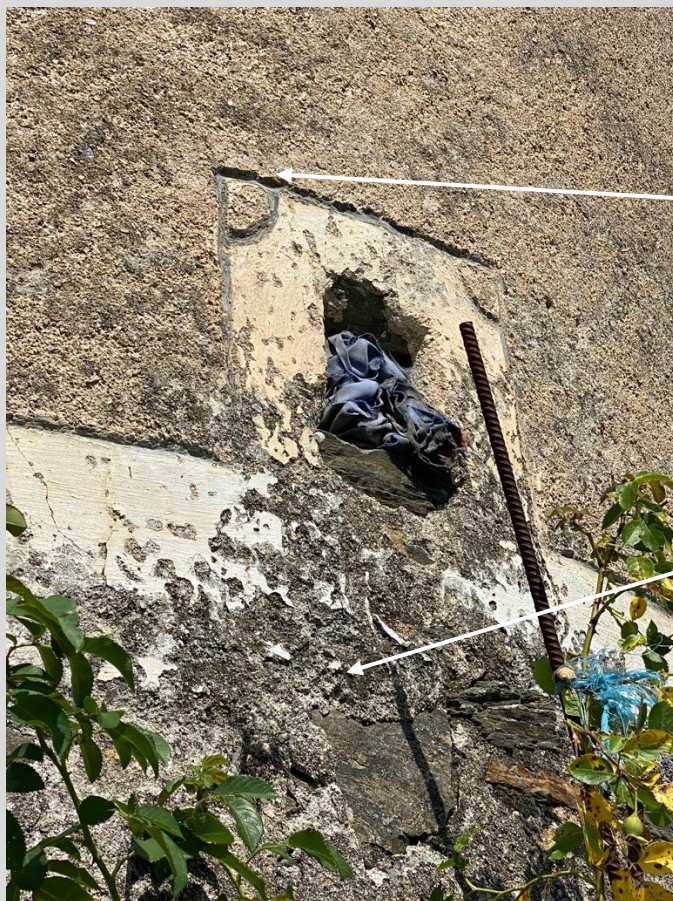
Enduit de chaux aérienne artisanale et sable de schiste.

Les encadrements de baies sont marqués par un cadre gravé, lissé, chaulé et orné d'un quart de rond dans les angles.

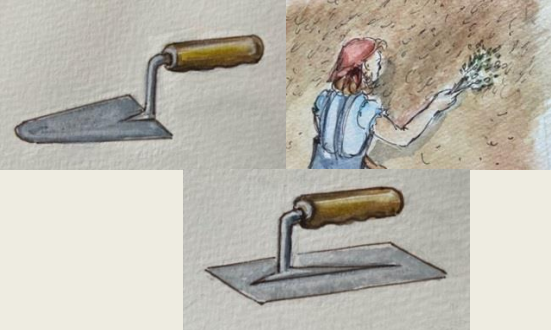
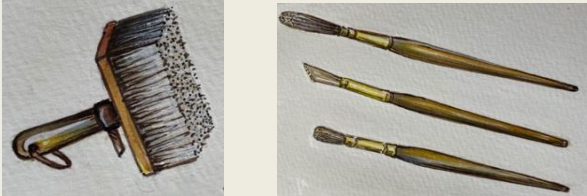
| <p><b>Gestes/outils :</b></p> <p>Petite lisseuse (20 cm) pour les enduits des colombiers.</p> | <p><b>Gestes/outils :</b></p> |

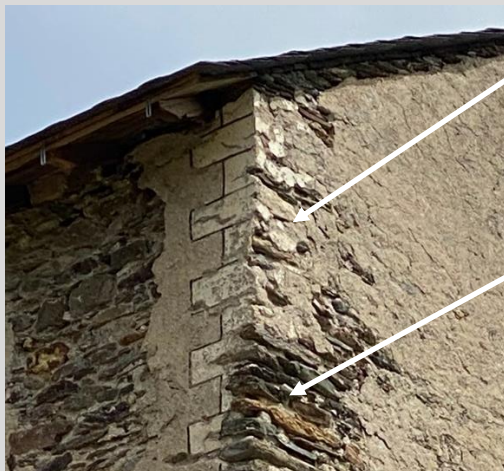
La chaîne d'angle harpée est mieux conservée sous la passée de toiture.

Maçonnerie de pierre de schiste : la perte de l'enduit sur cette zone peut être consécutive à des défauts de toiture et l'absence de gestion des écoulements d'eau de pluie (pas de gouttière, affaissement de la rive).

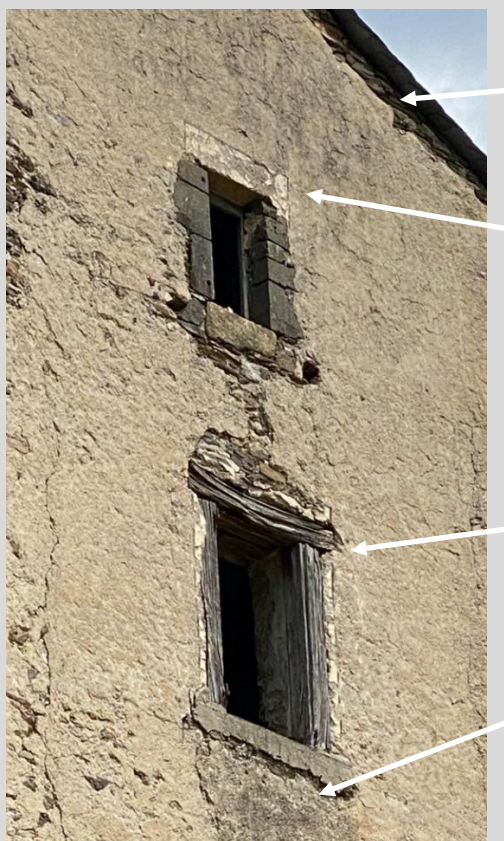
La toiture a été réparée, mais les enduits sous la passée de toiture n'ont pas été terminés.

L'encadrement de fenêtre, en maçonnerie mixte (kersantite et calcaire), est enduit et peint :

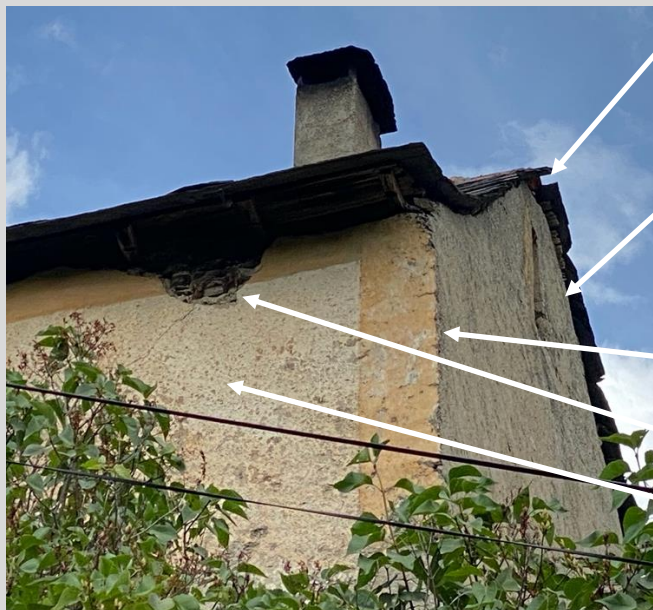
Toiture à vérifier et réparer.

Enduit usé en surface.

Décollement et fissure sous la passée de toiture.

Enduit mieux conservé sous la passée de toiture.

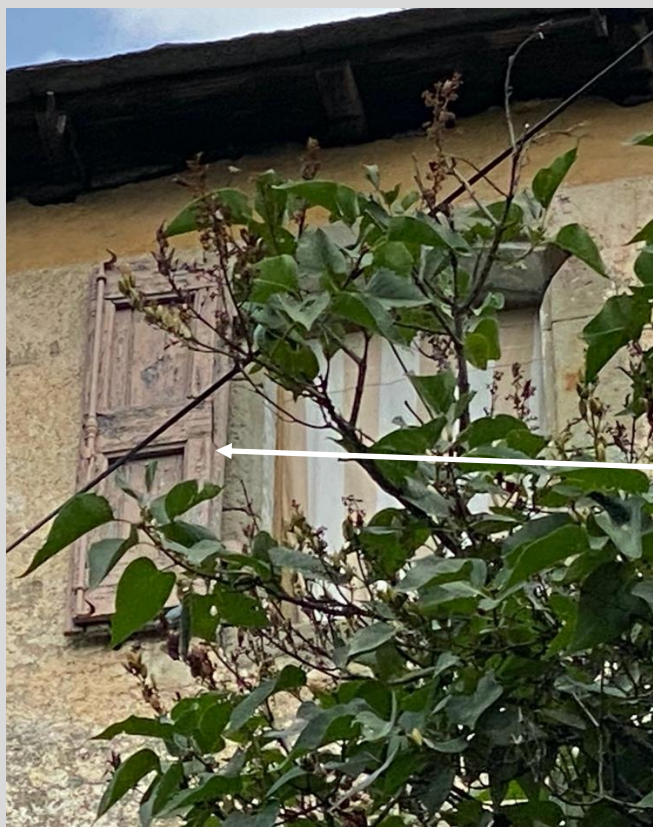
Encadrement en pierre calcaire de taille.

Contrevent traditionnel en bois, à planches verticales et cadres intérieurs et peint en rouge/rose (couleur délavée)..

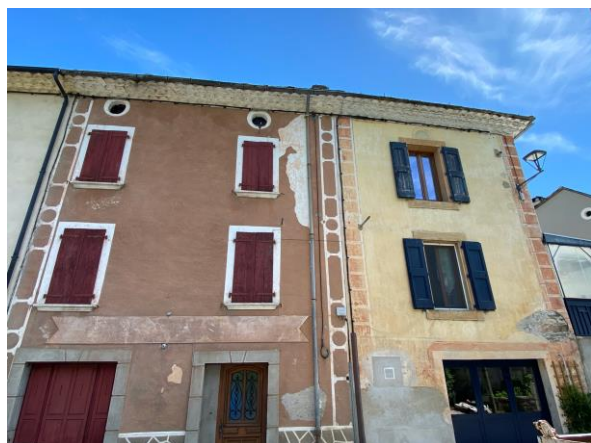
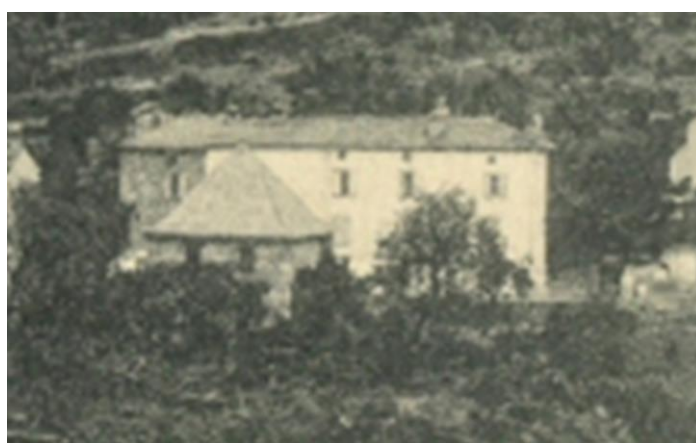
Détail : carte postale ancienne, site : Causse/Cévennes.

Les façades ne faisaient qu'une à l'origine, ce qu'atteste une carte postale ancienne présentant l'édifice dans son état initial, qui pourrait avoir intégré une magnanerie (nombreuses cheminées et aérations sous la toiture)

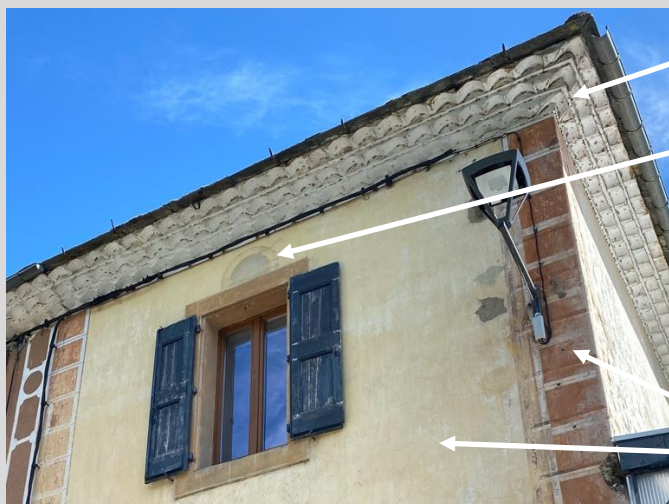
Génoise à trois rangs, peinte en blanc.

Oculus en trompe-l'œil.

Soubassement ocre rouge imitant un appareil en pierre de taille.  
Gaine disgracieuse.
