## MALLETTE DE RAVALEMENT : PRELEVEMENTS ET RECONSTITUTIONS

Des fiches techniques accompagnent cet outil de présentation : Elles font état des observations effectuées sur le bâti et en particulier sur ses épidermes (enduits et peintures).

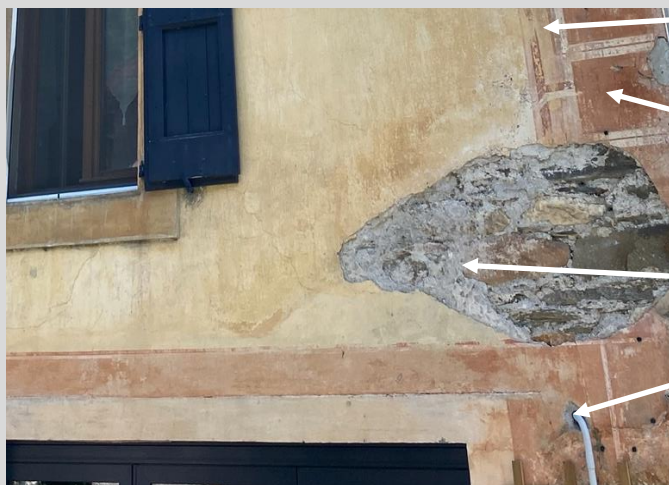
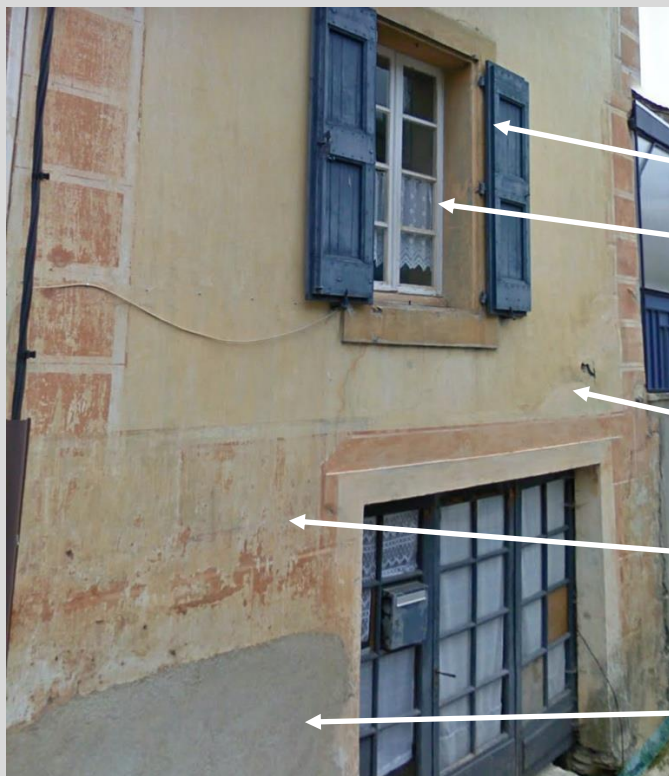
État avant les toutes dernières modifications :

Couleur bleue antérieure, plus claire.
